DEKRA Automobil GmbH

Zustandsbericht / Minderwertgutachten

FIN WDD1760431J424399

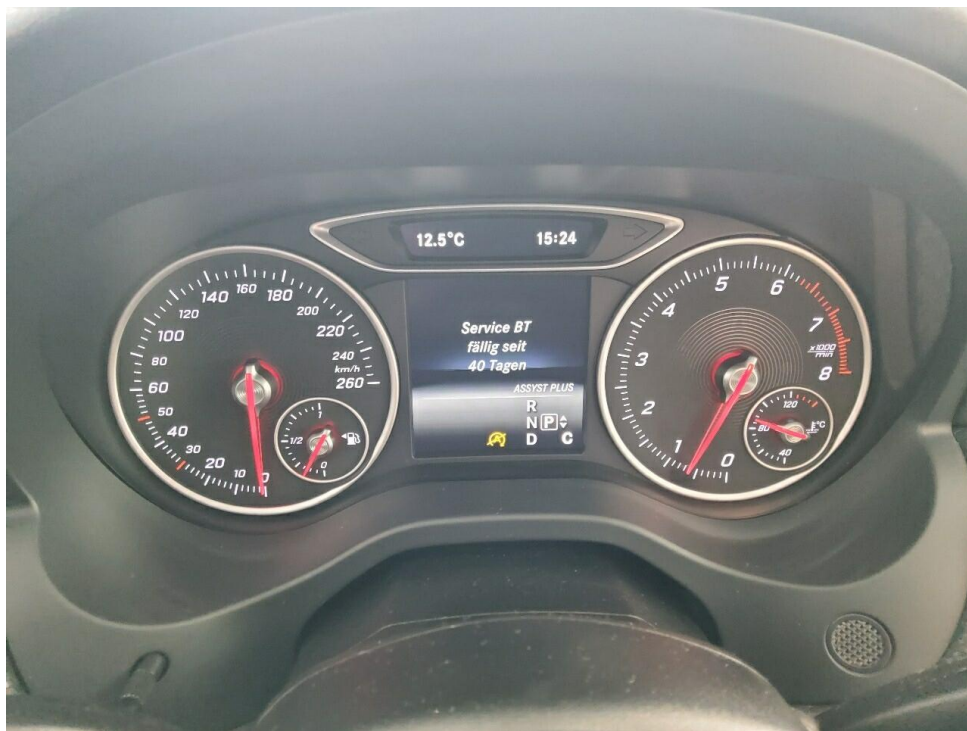
Bild 22 : Service fällig

Bezeichnung des Schadens / Rep.-Weg	Rep.Kost Anrechnung		Minderwert in EUR	
	brutto		brutto	netto
1. Service fällig, erneuern (Bild 22)	800	voll	-800,00	-672,27

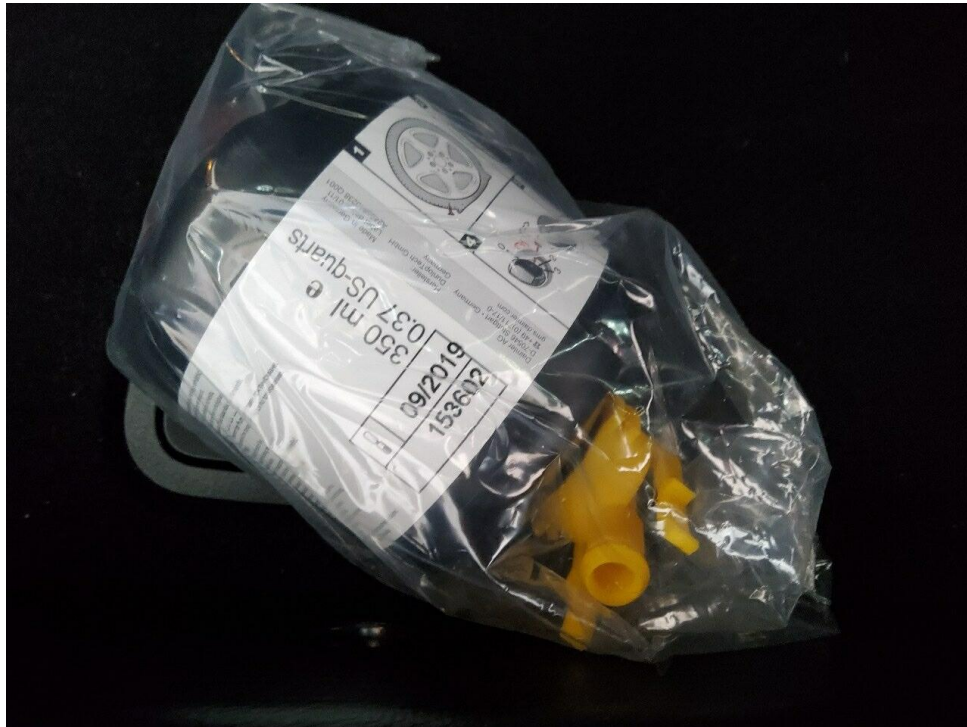
Bild 23 : Reifendichtmittel abgelaufen

2. Reifendichtmittel abgelaufen, erneuern (Bild 23)	48	voll	-48,00	-40,34
3. Heckleuchte links undicht, erneuern (Bild 24)	400	voll	-400,00	-336,13
4. Reifen 11 Jahre alt, erneuern (Bild 26, 27)	650	voll	-650,00	-546,22

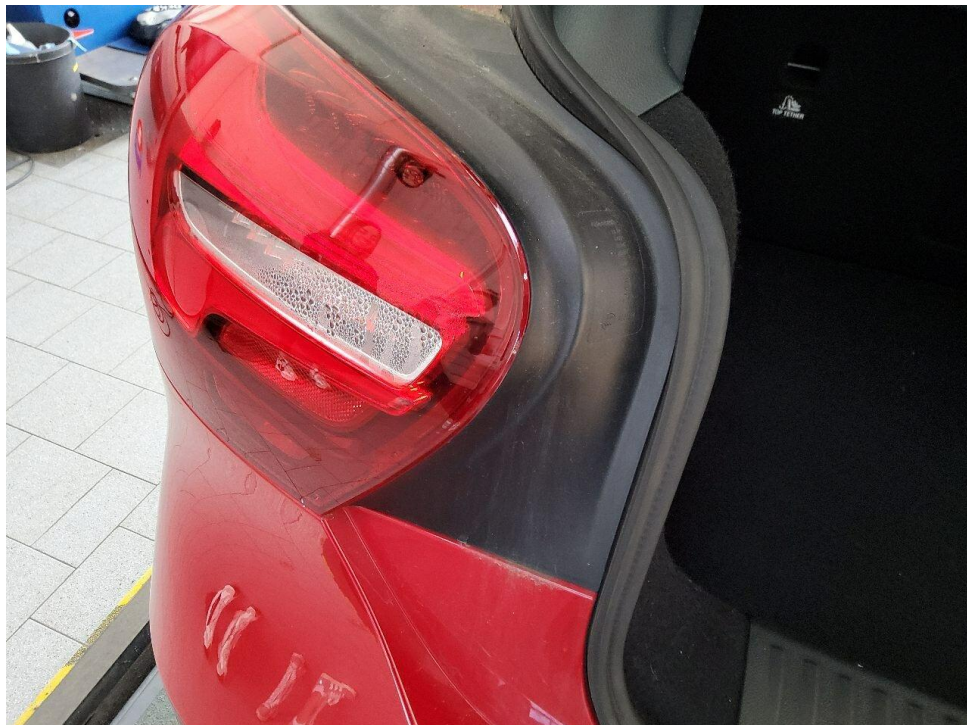
Bild 24 : Heckleuchte links undicht

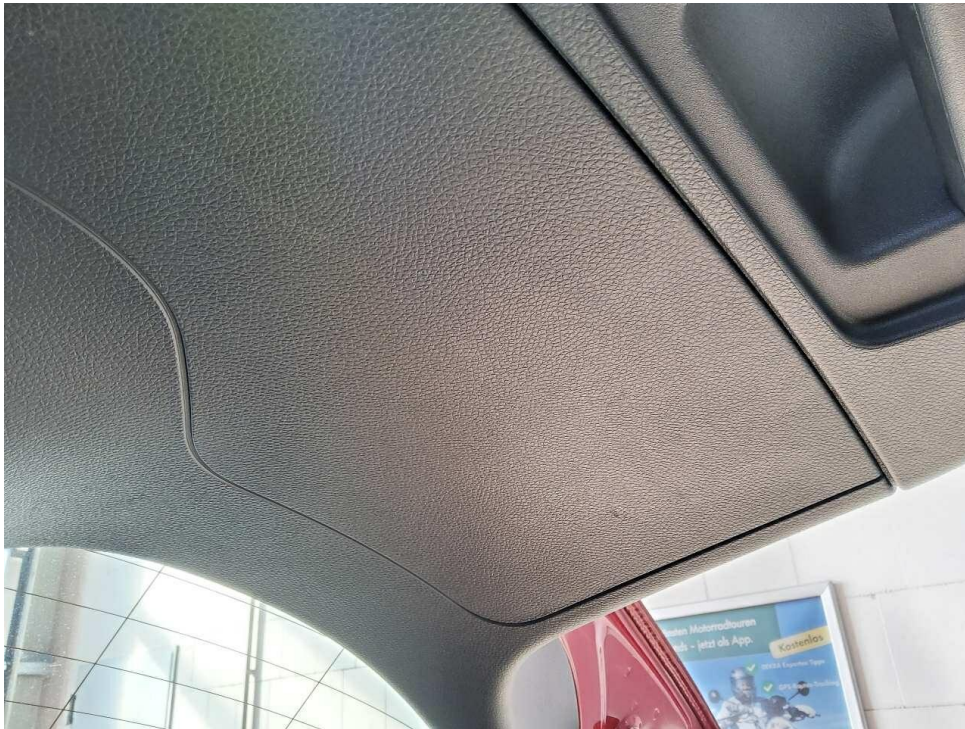
Heckklappe Innenverkleidung oberflächliche Kratzer, (Bild 25)
Leichtmetallfelge vorne rechts Kratzer, (Bild 29)
Leichtmetallfelge vorne links Kratzer, (Bild 30)
Frontstoßfänger links Kratzer, (Bild 47)
Fahrsitz Rückenlehne Bezug rissig, (Bild 33, 34)
Einstieg hinten links Kratzer, (Bild 35)
Tür hinten rechts Kratzer, (Bild 38, 39)
Tür vorne rechts Türkante Lackabplatzer, (Bild 40, 41, 42)
Motorhaube Lackabplatzer, (Bild 43, 44, 45)
Tür vorne links Türkante Lackabplatzer, (Bild 46)
Frontstoßfänger Steinschläge, (Bild 51, 52, 53, 54, 55)
Zündschloss Abrieb (Bild 57)

Bild 25 : Heckklappe Innenverkleidung oberflächliche Kratzer

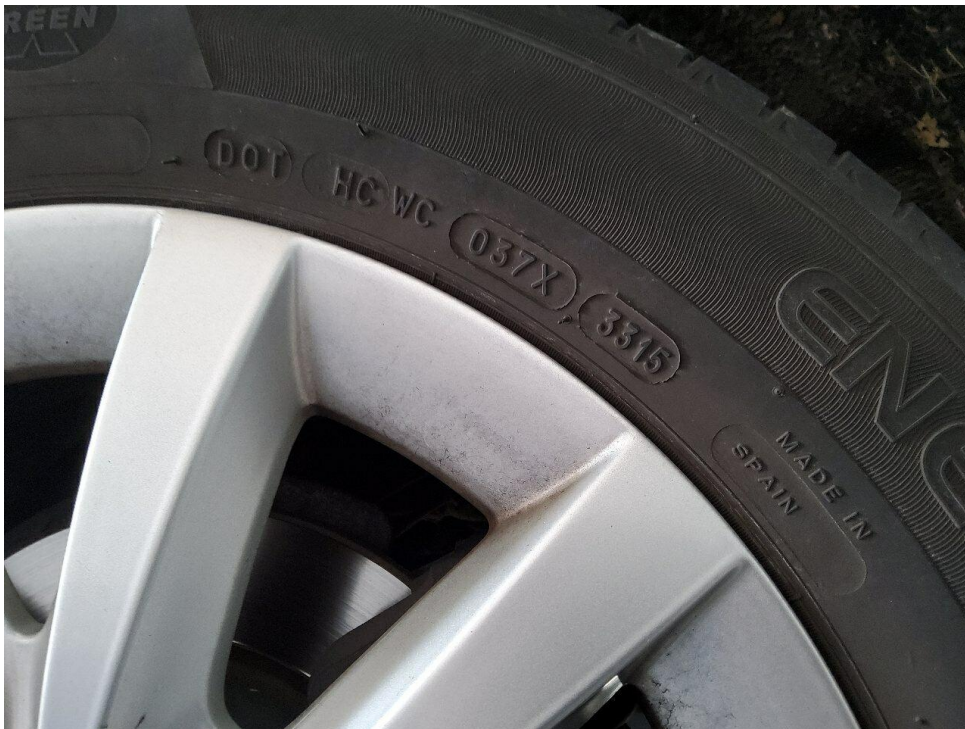
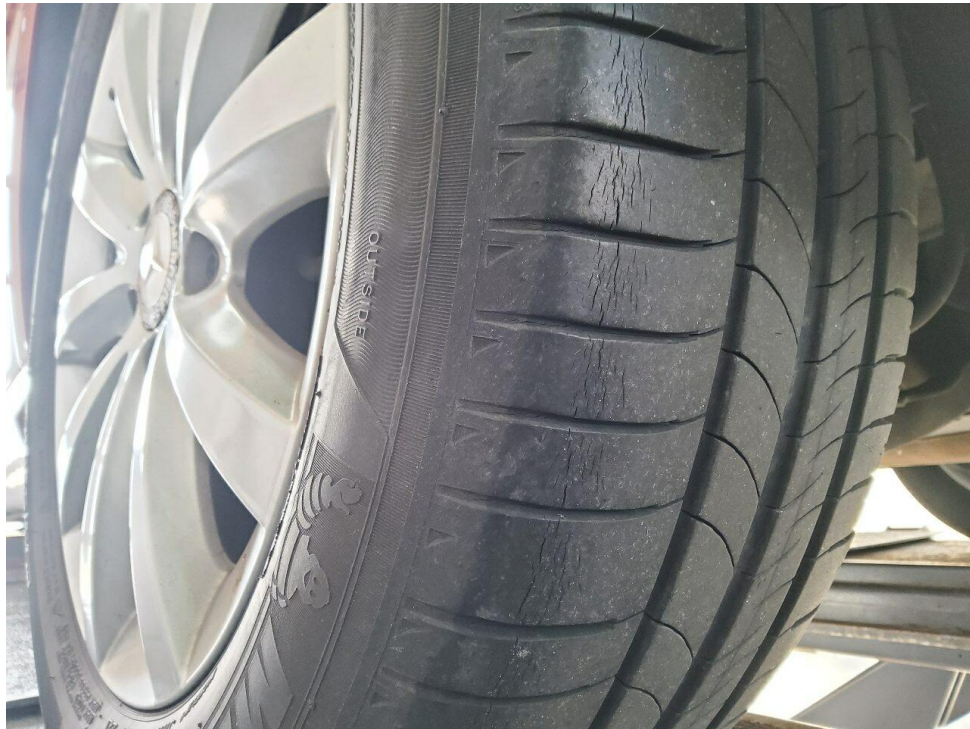
Bild 26 : Reifen 11 Jahre alt

Bild 27 : Reifen 11 Jahre alt

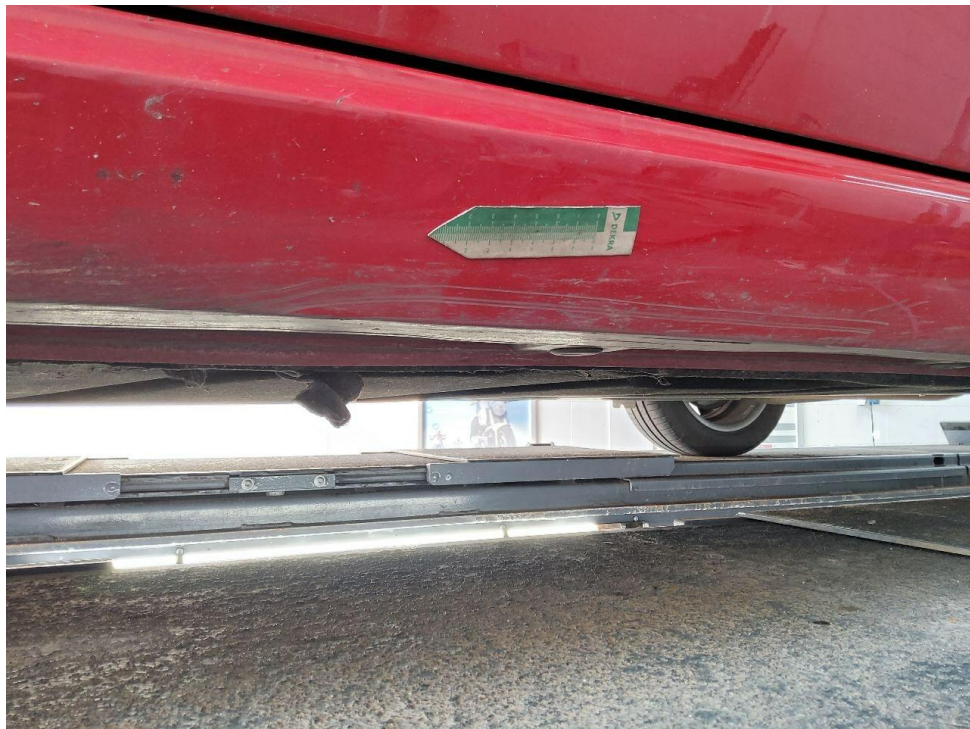
Bild 28 : Schwellerverkleidung links verschrammt

5. Schwellerverkleidung links verschrammt, smart repair (Bild 28)	250	voll	-250,00	-210,08
6. Spoilerlippe Unterseite verschrammt, smart repair (Bild 48, 49, 50)	300	voll	-300,00	-252,10

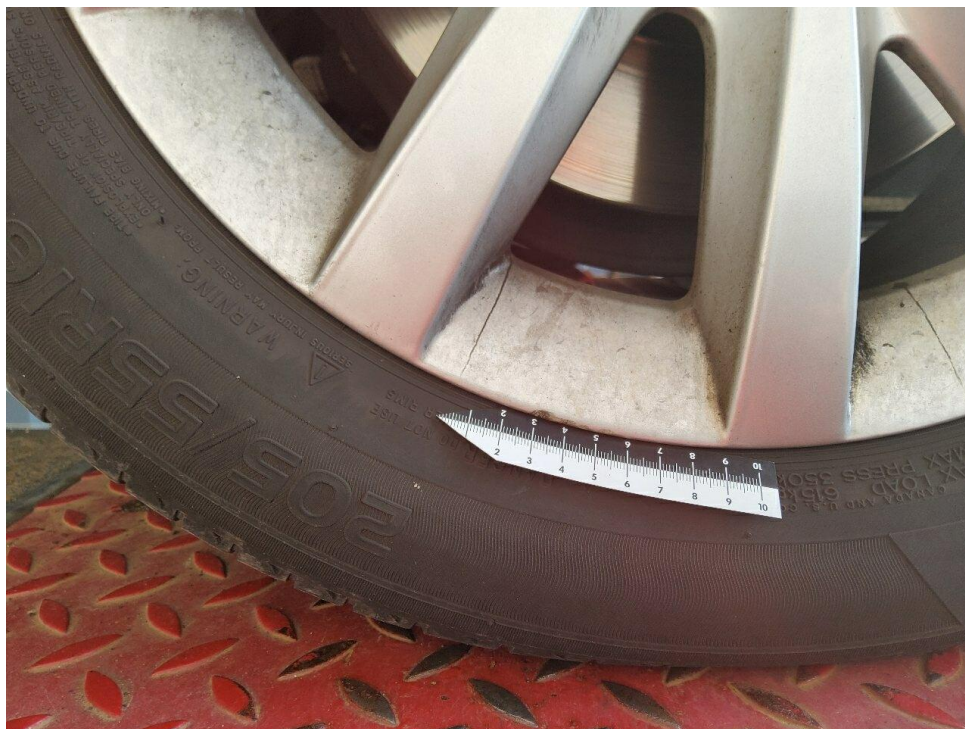
Bild 29 : Leichtmetallfelge vorne rechts Kratzer

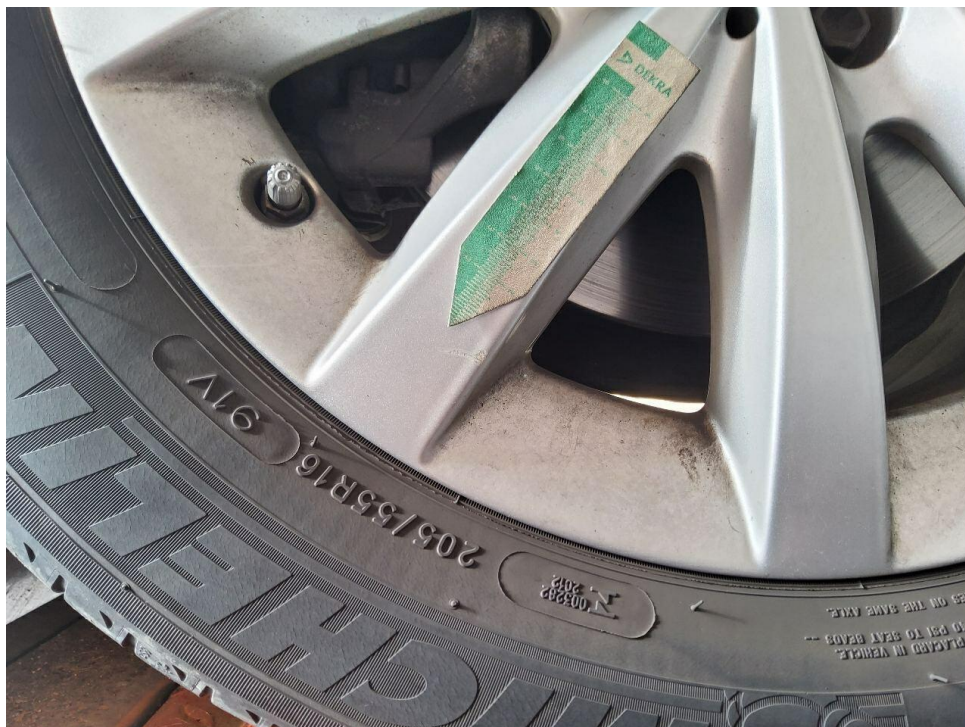
Bild 30 : Leichtmetallfelge vorne links Kratzer

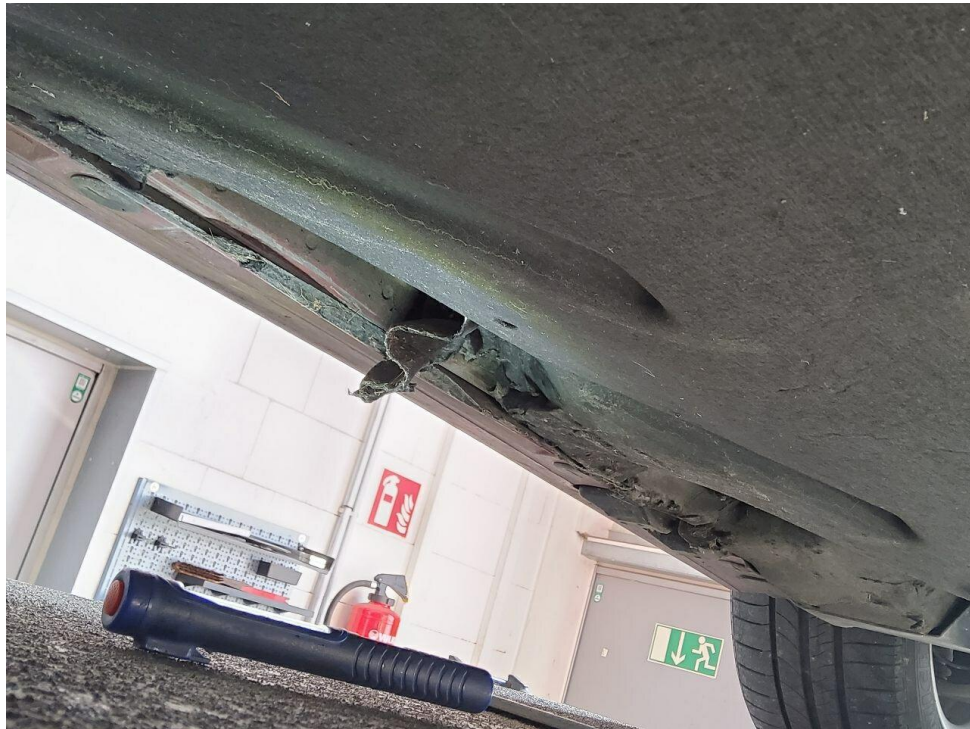
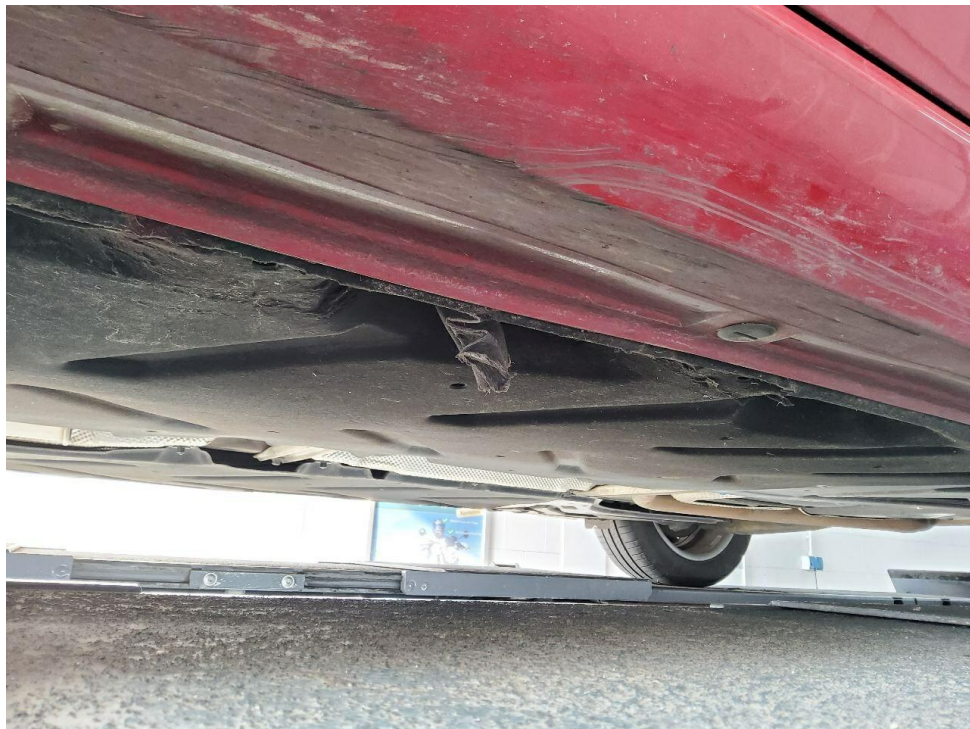
Bild 31 : Unterbodenverkleidung links gerissen

Bild 32 : Unterbodenverkleidung links gerissen

7. Unterbodenverkleidung links gerissen, erneuern (Bild 31, 32)	160	voll	-160,00	-134,45
8. Tür hinten rechts Delle, drücken (Bild 36, 37)	120	voll	-120,00	-100,84

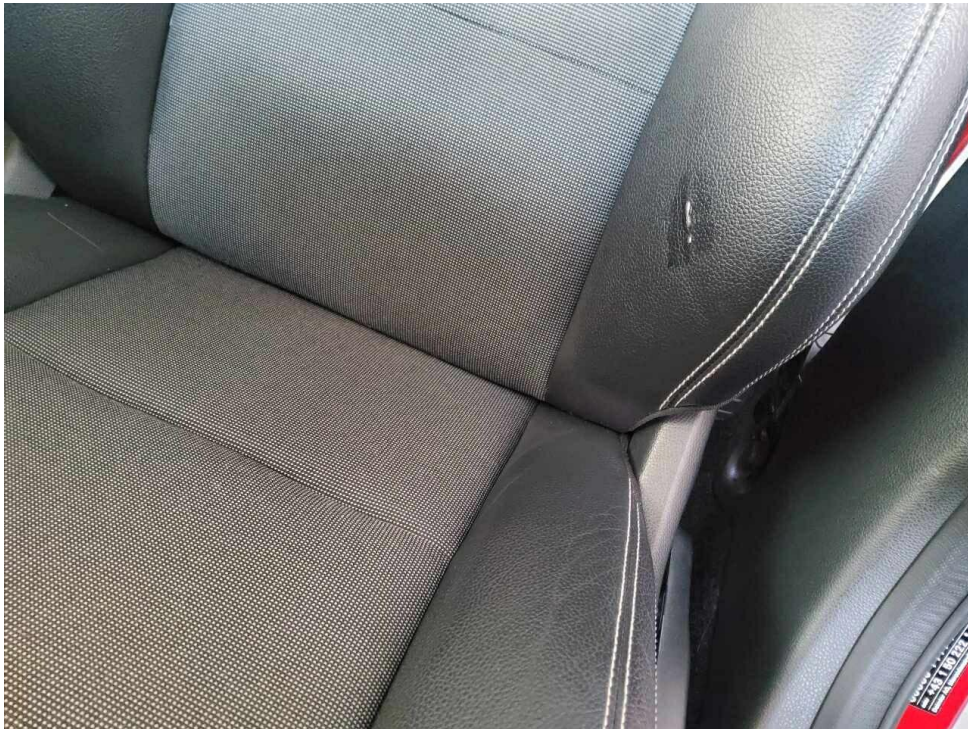
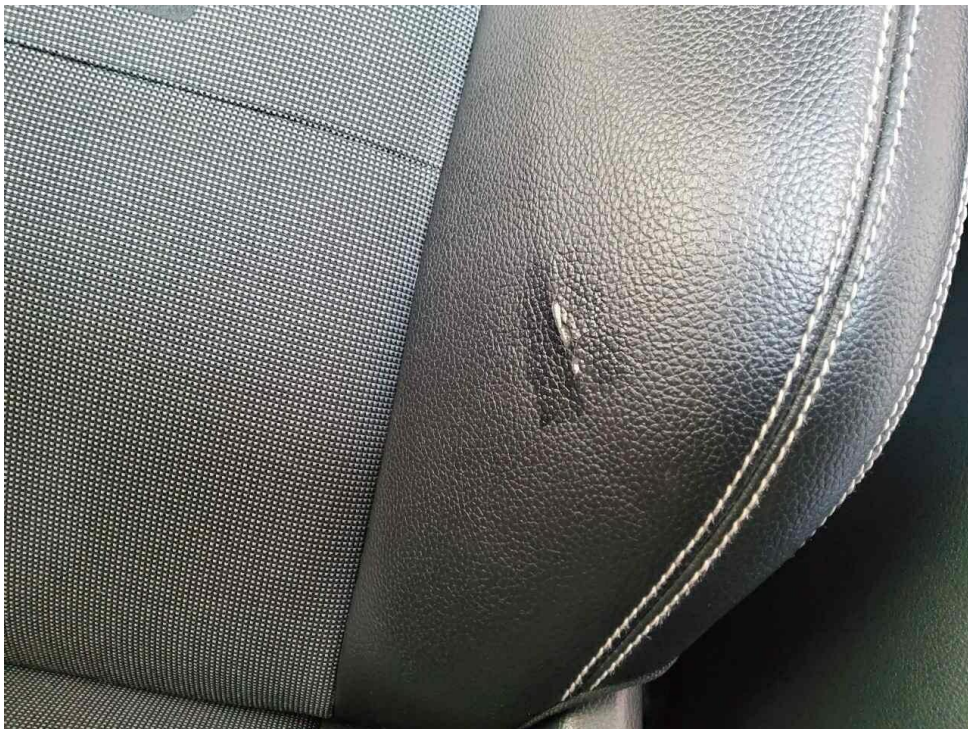
Bild 33 : Fahrersitz Rückenlehne Bezug rissig

Bild 34 : Fahrersitz Rückenlehne Bezug rissig

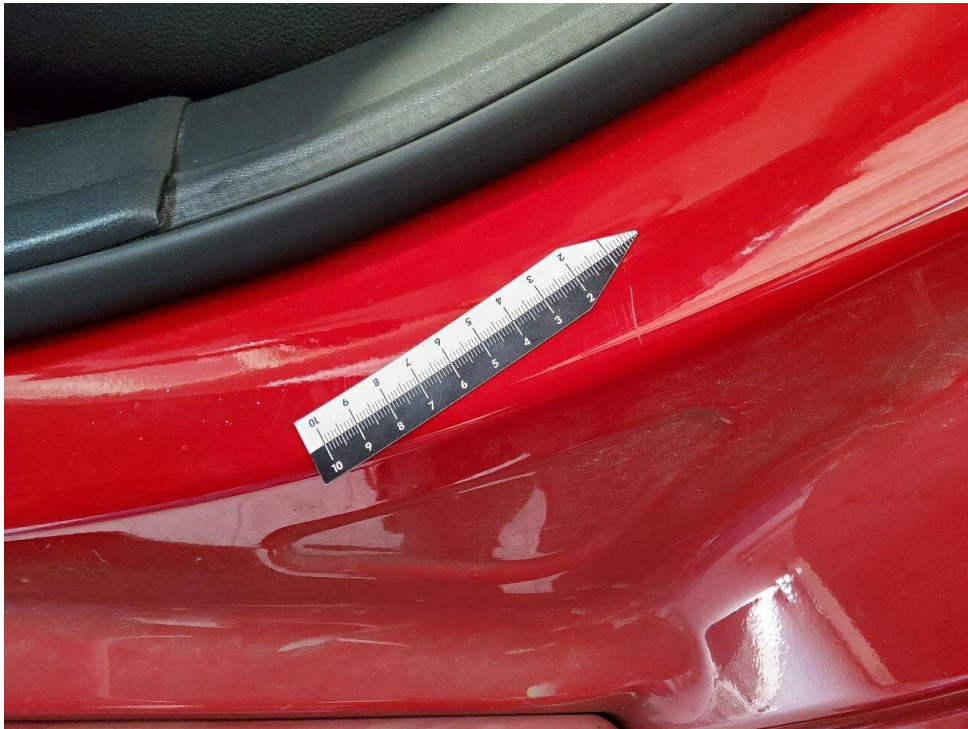
Bild 35 : Einstieg hinten links Kratzer

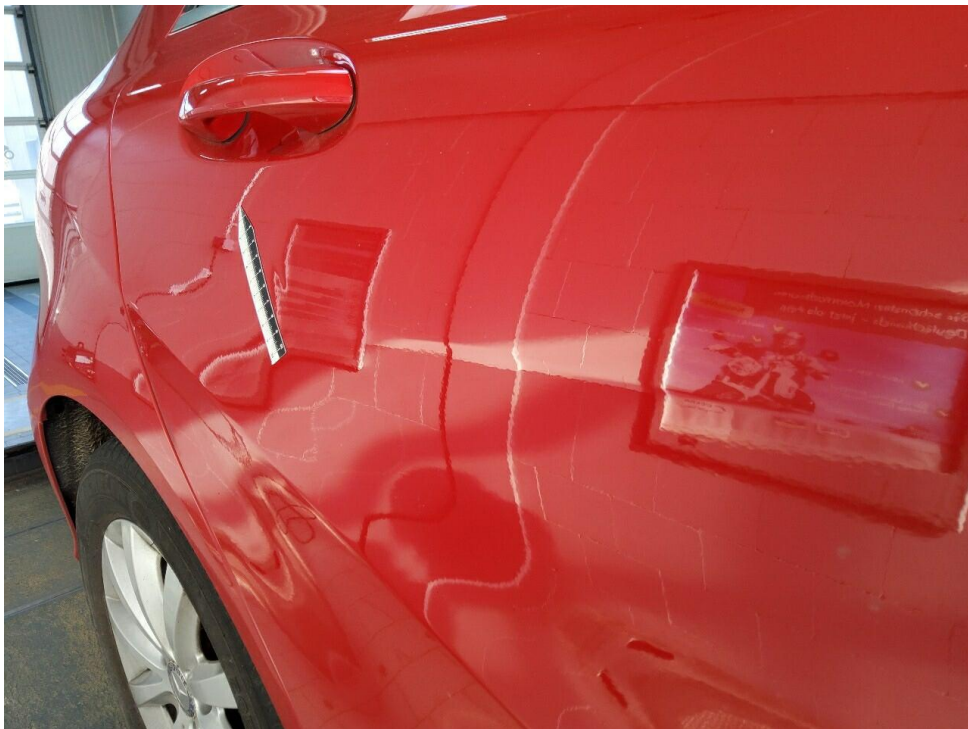
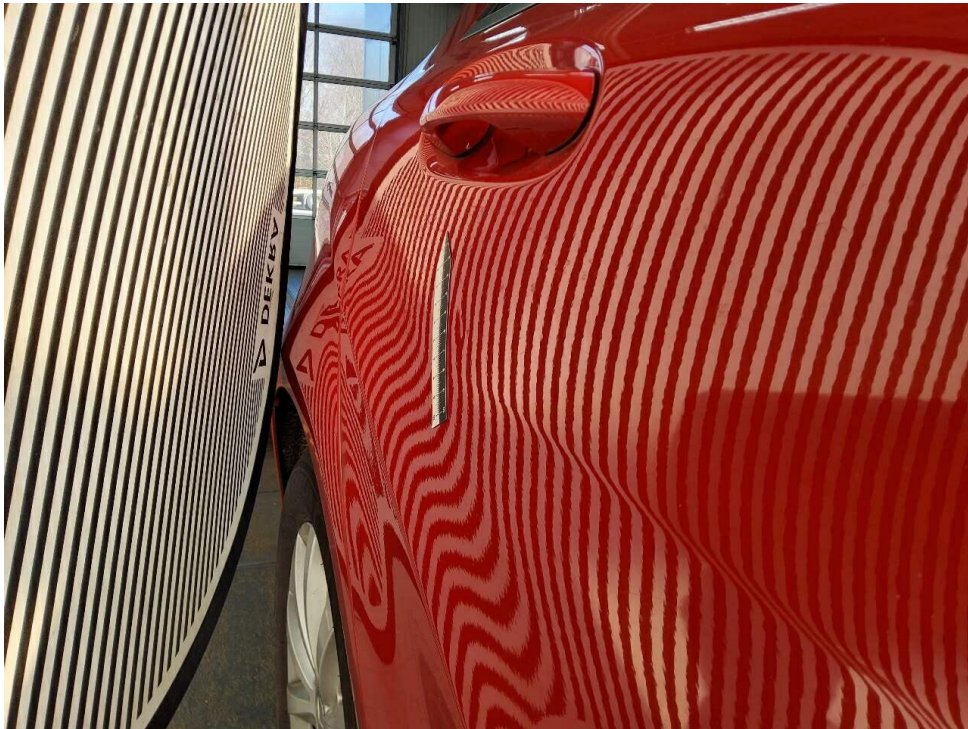
Bild 36 : Tür hinten rechts Delle

Bild 37 : Tür hinten rechts Delle

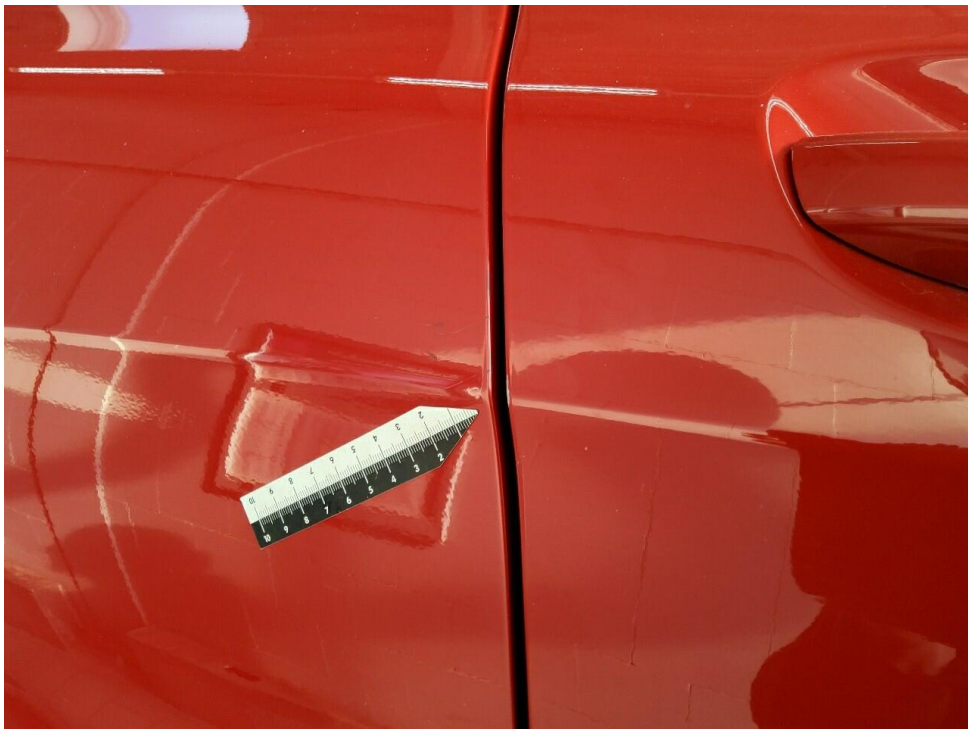
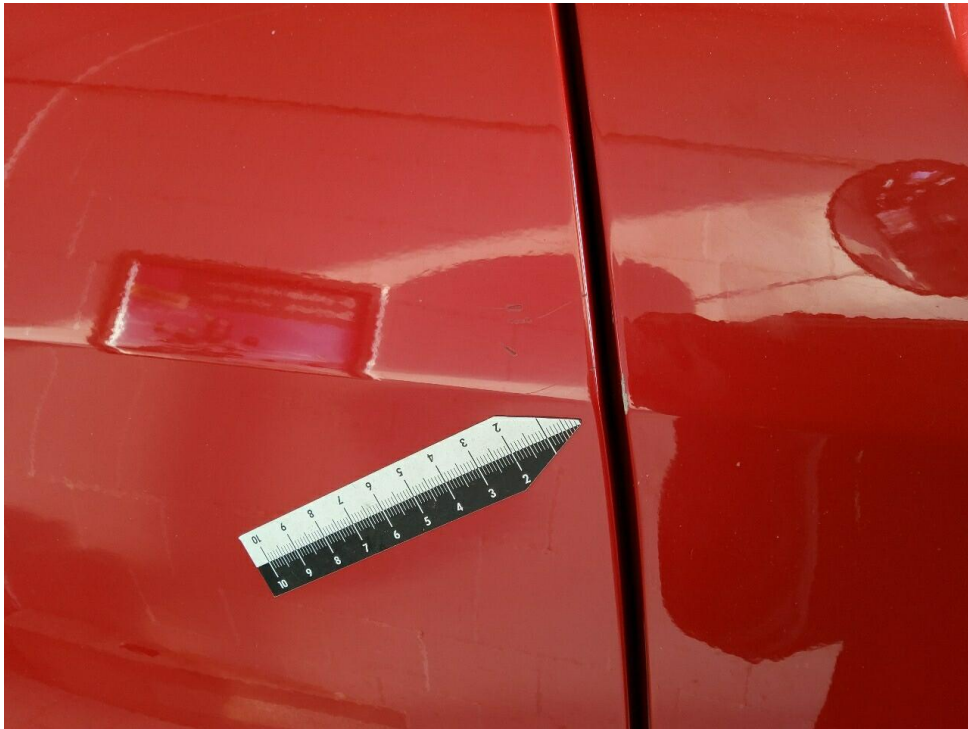
Bild 38 : Tür hinten rechts Kratzer

Bild 39 : Tür hinten rechts Kratzer

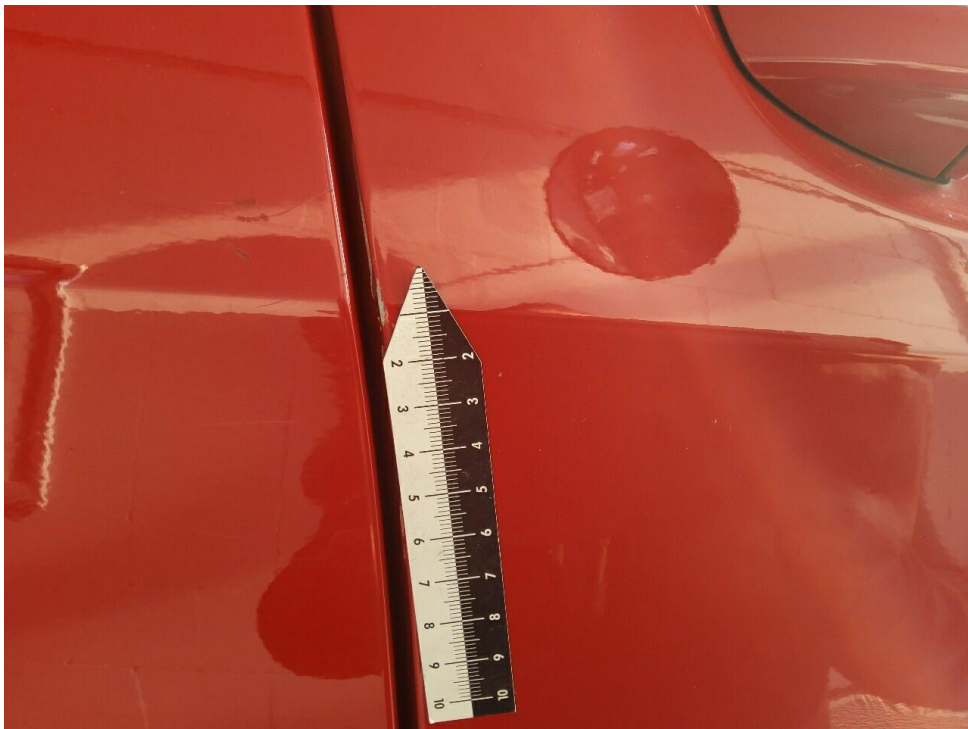
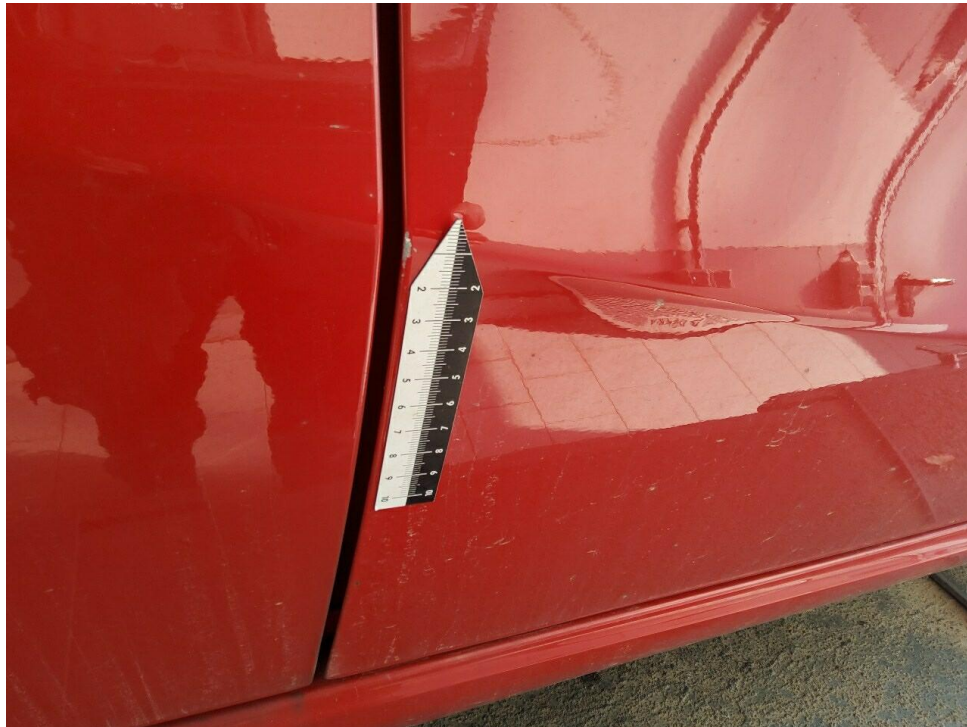
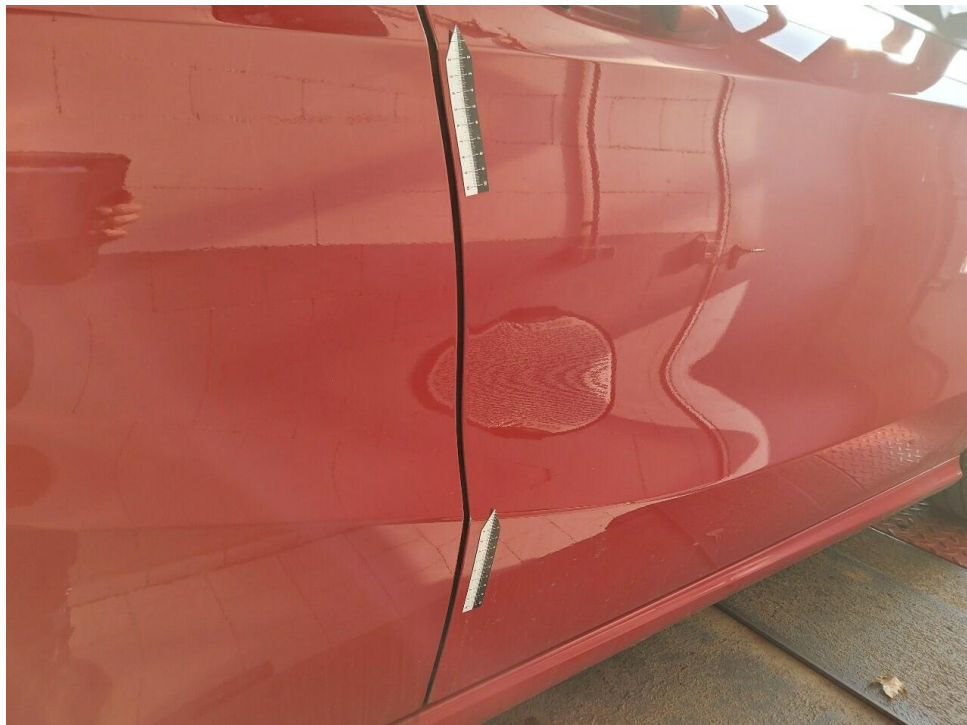
Bild 40 : Tür vorne rechts Türkante Lackabplatzer

Bild 41 : Tür vorne rechts Türkante Lackabplatzer

Bild 42 : Tür vorne rechts Türkante Lackabplatzer

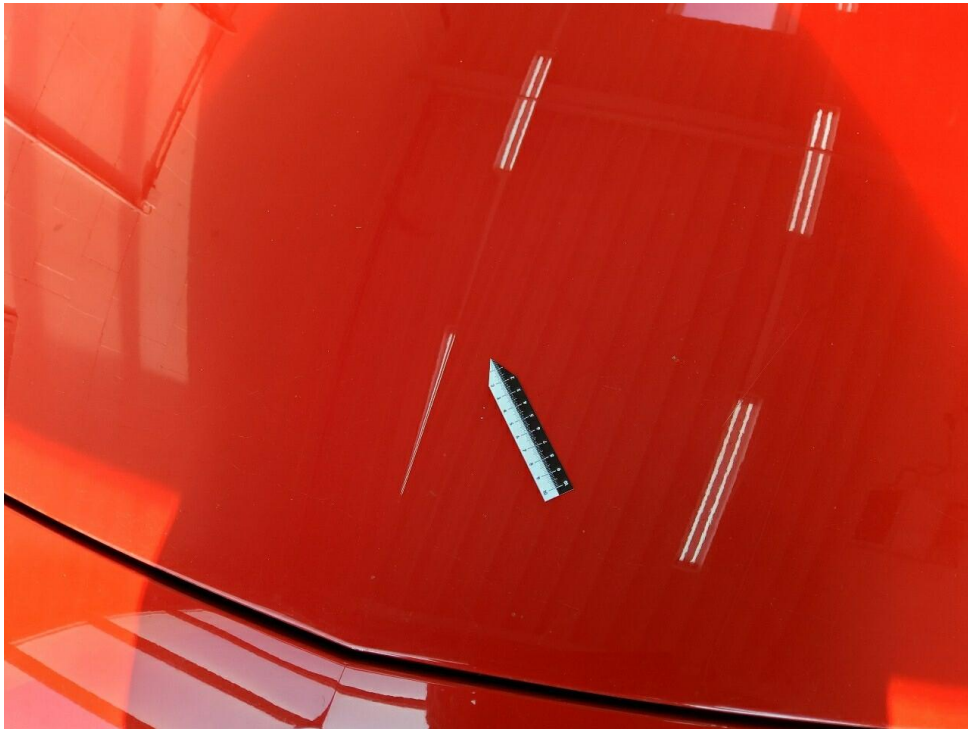
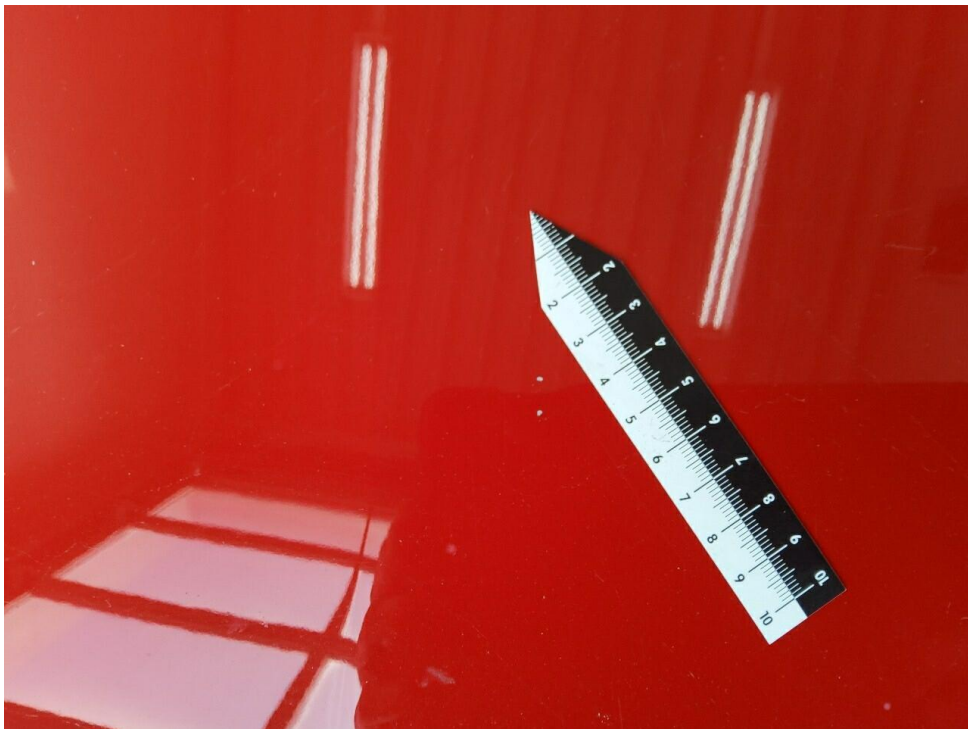
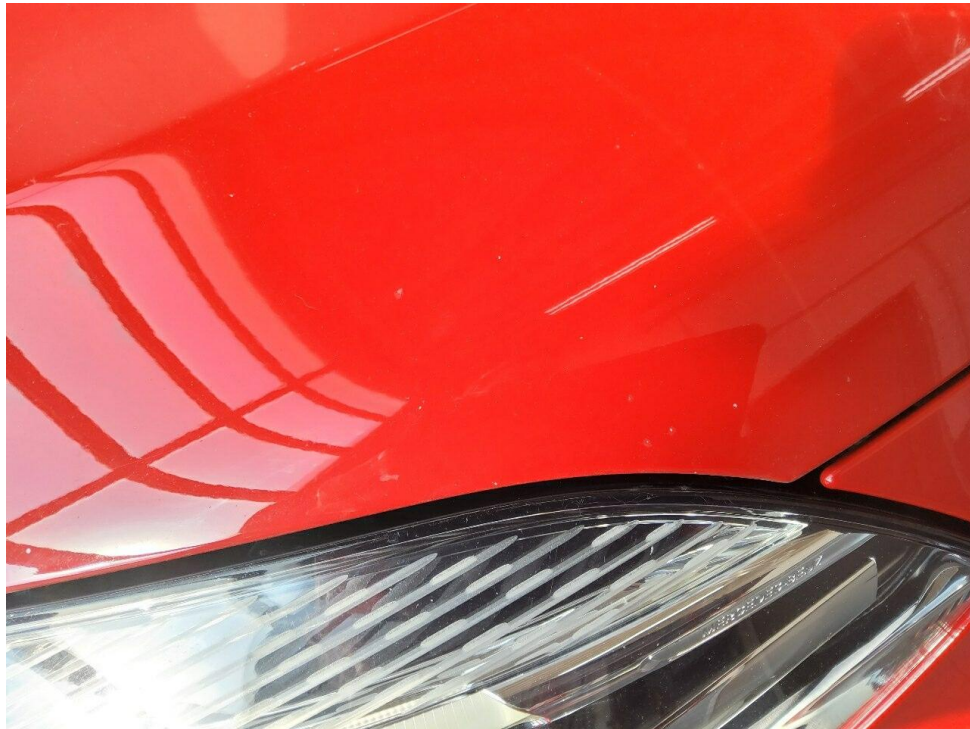
Bild 43 : Motorhaube Lackabplatzer

Bild 44 : Motorhaube Lackabplatzer

Bild 45 : Motorhaube Lackabplatzer

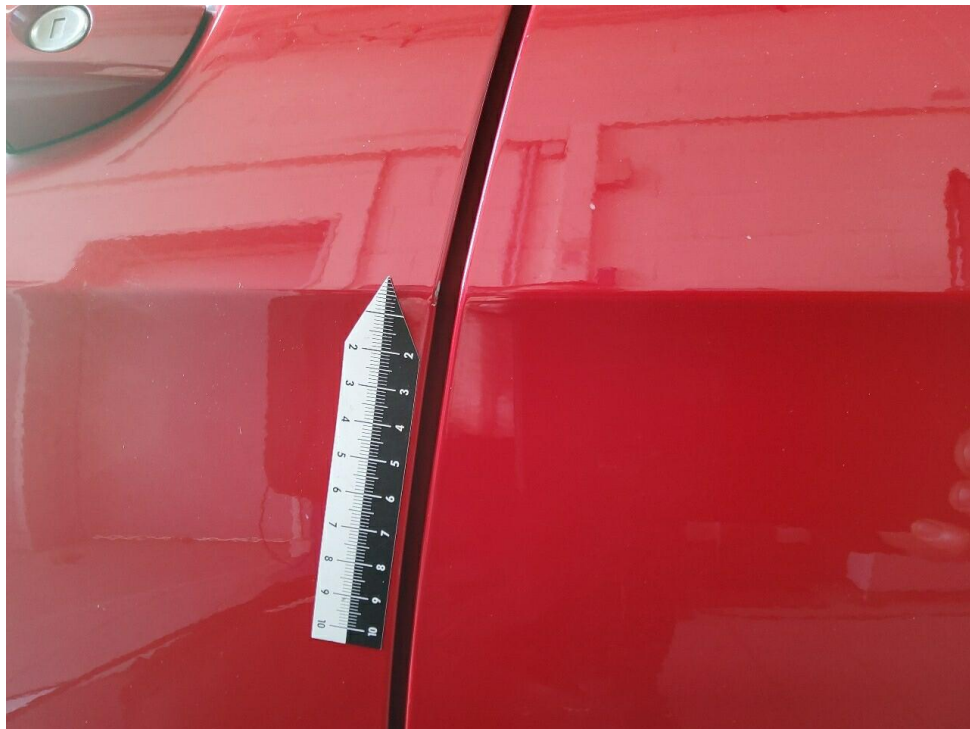
Bild 46 : Tür vorne links Türkante Lackabplatzer

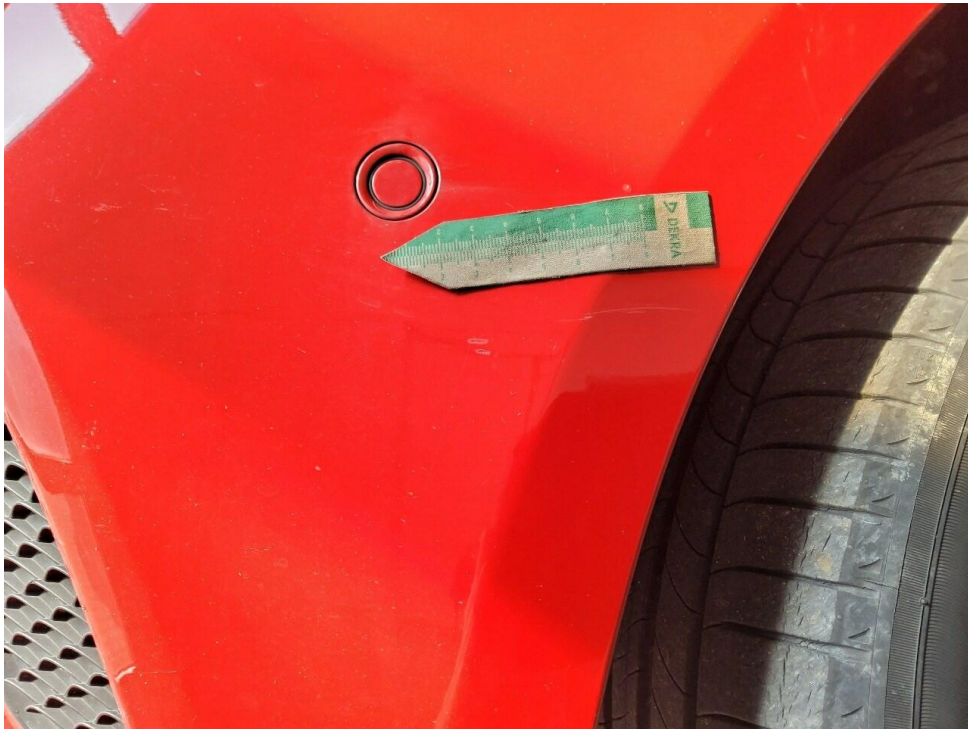
Bild 47 : Frontstoßfänger links Kratzer

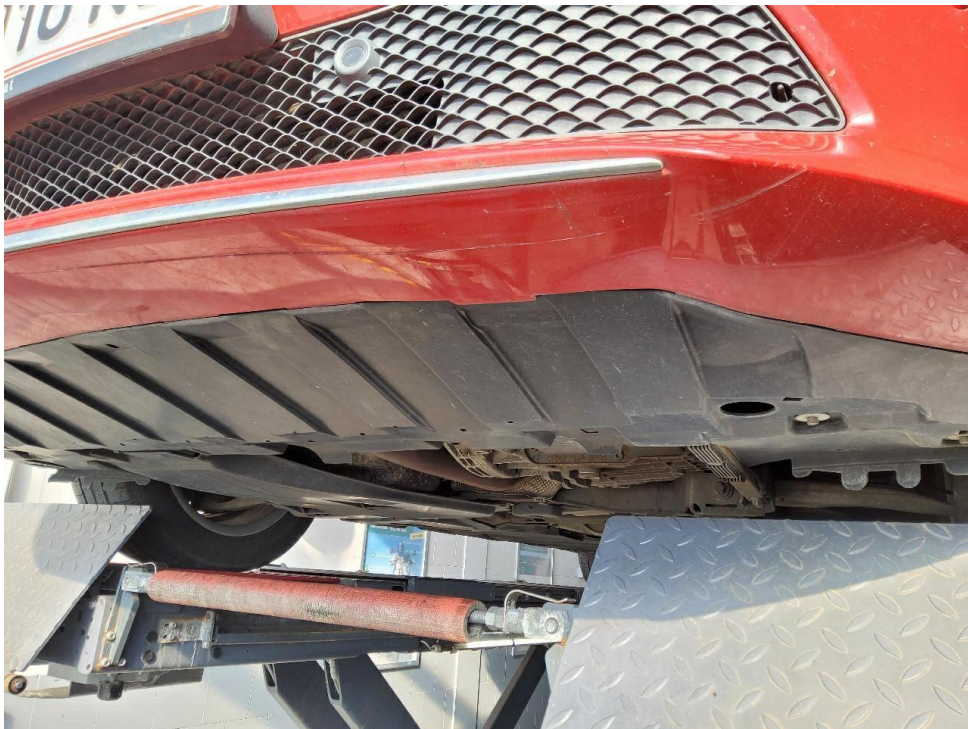
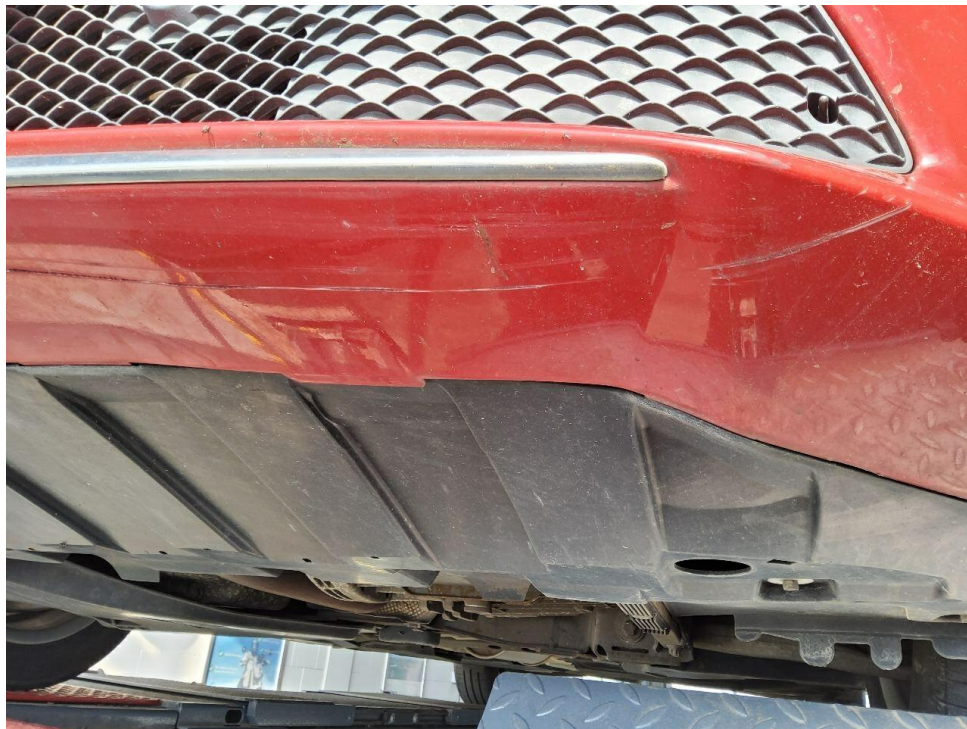
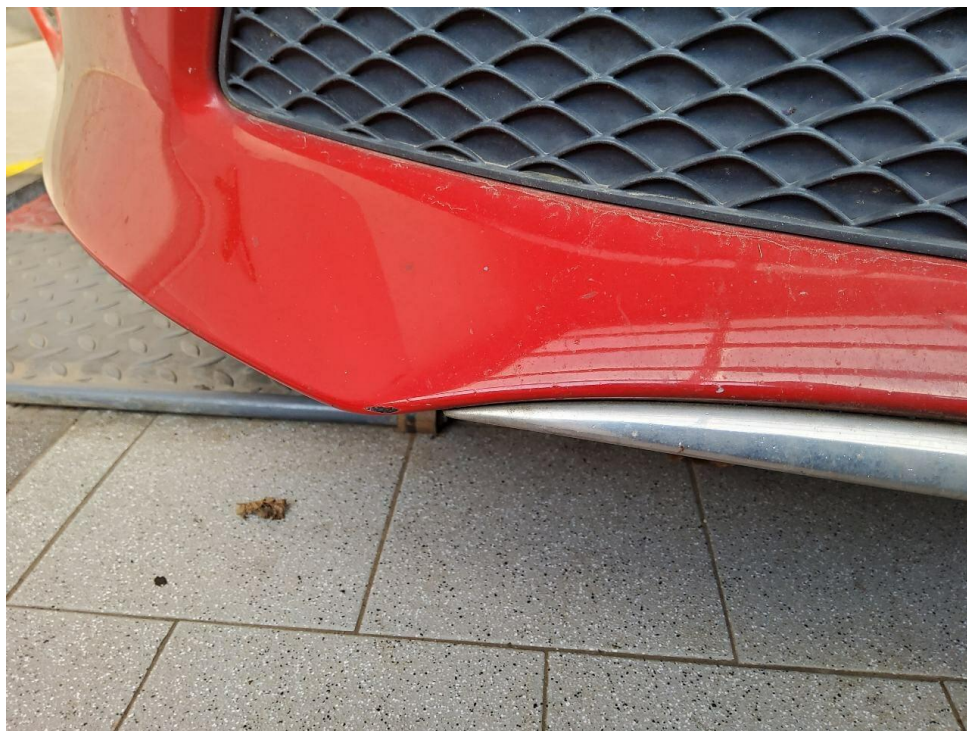
Bild 48 : Spoilerlippe Unterseite verschrammt

Bild 49 : Spoilerlippe Unterseite verschrammt

Bild 50 : Spoilerlippe Unterseite verschrammt
