DEKRA Automobil GmbH

Zustandsbericht / Minderwertgutachten

FIN WDD1760431J424399

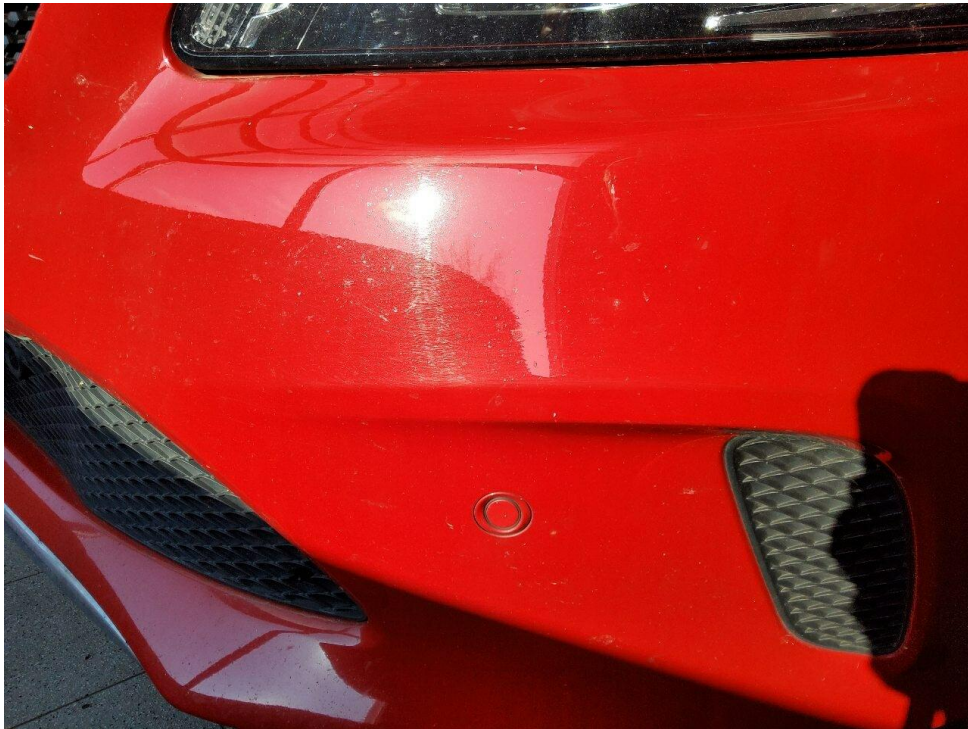
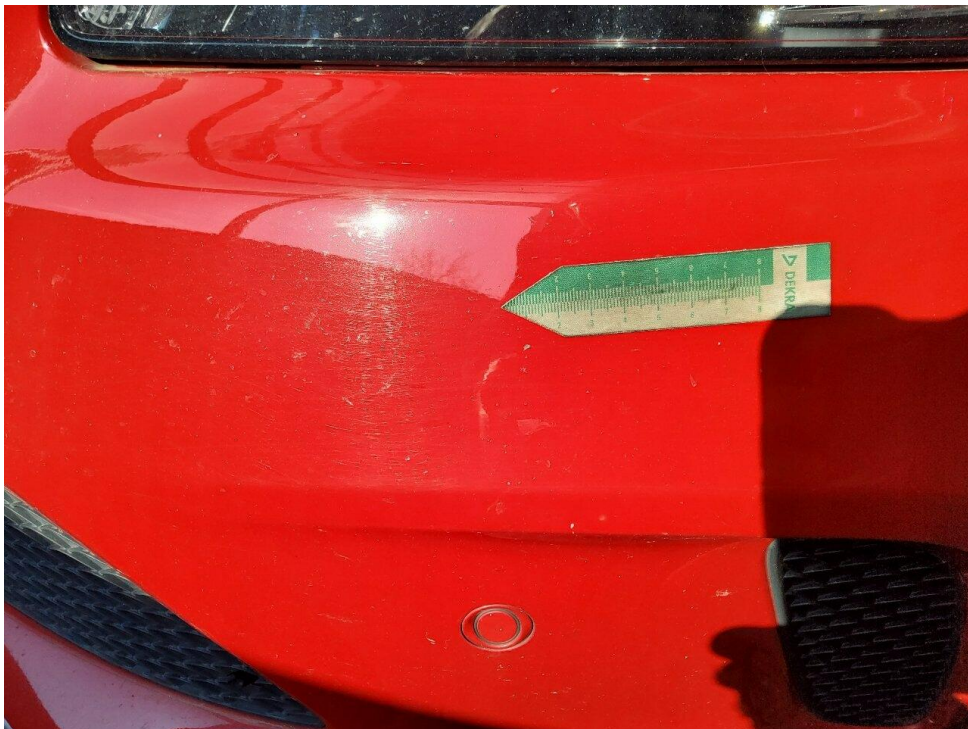
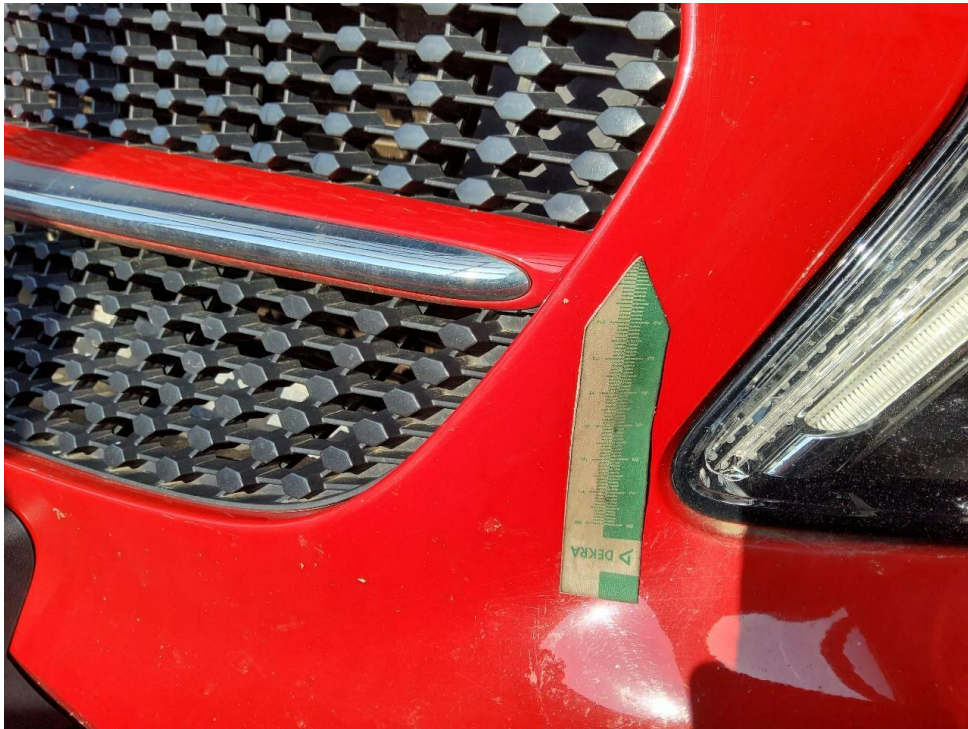
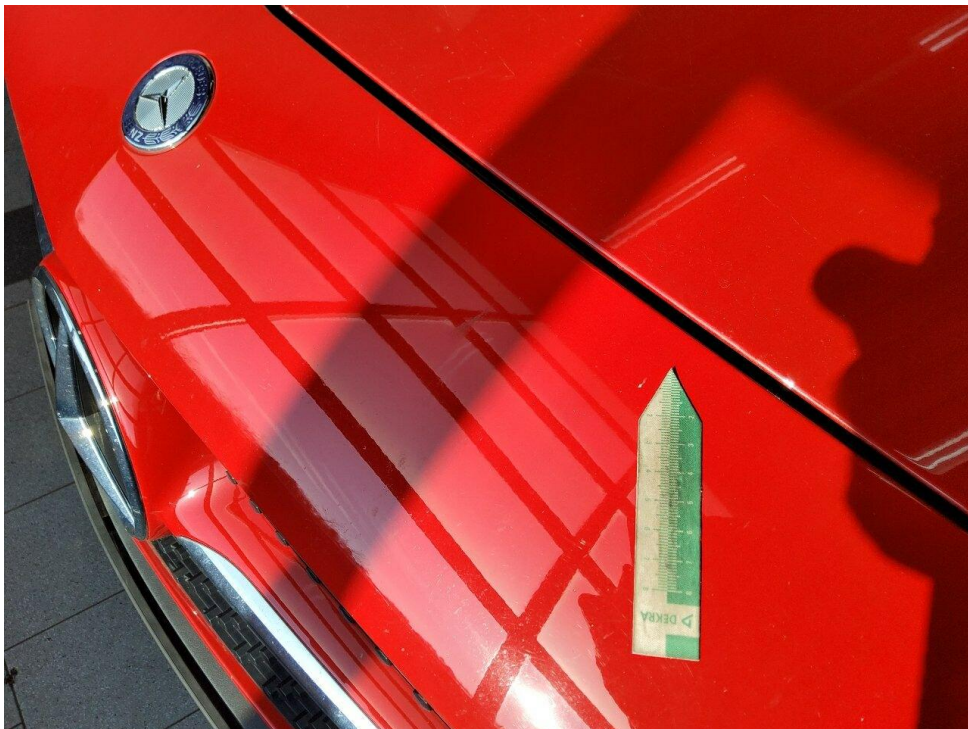
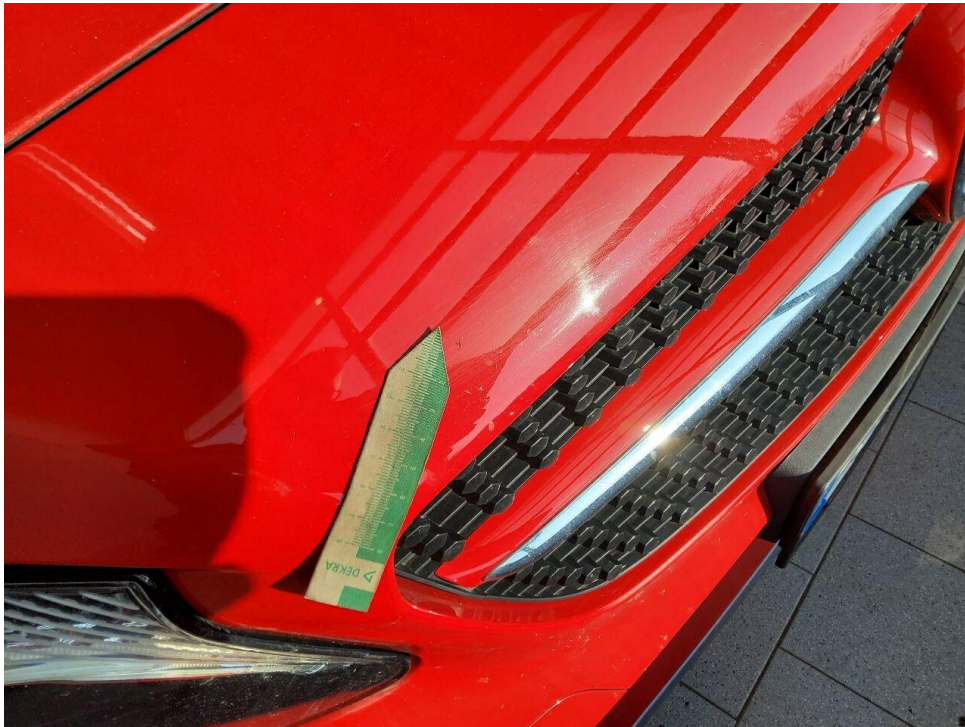
Heckklappe Innenverkleidung oberflächliche Kratzer, (Bild 25)
Leichtmetallfelge vorne rechts Kratzer, (Bild 29)
Leichtmetallfelge vorne links Kratzer, (Bild 30)
Frontstoßfänger links Kratzer, (Bild 47)
Fahrsitz Rückenlehne Bezug rissig, (Bild 33, 34)
Einstieg hinten links Kratzer, (Bild 35)
Tür hinten rechts Kratzer, (Bild 38, 39)
Tür vorne rechts Türkante Lackabplatzer, (Bild 40, 41, 42)
Motorhaube Lackabplatzer, (Bild 43, 44, 45)
Tür vorne links Türkante Lackabplatzer, (Bild 46)
Frontstoßfänger Steinschläge, (Bild 51, 52, 53, 54, 55)
Zündschloss Abrieb (Bild 57)

Bild 51 : Frontstoßfänger Steinschläge

Bild 52 : Frontstoßfänger Steinschläge

Bild 53 : Frontstoßfänger Steinschläge

Bild 54 : Frontstoßfänger Steinschläge

Bild 55 : Frontstoßfänger Steinschläge

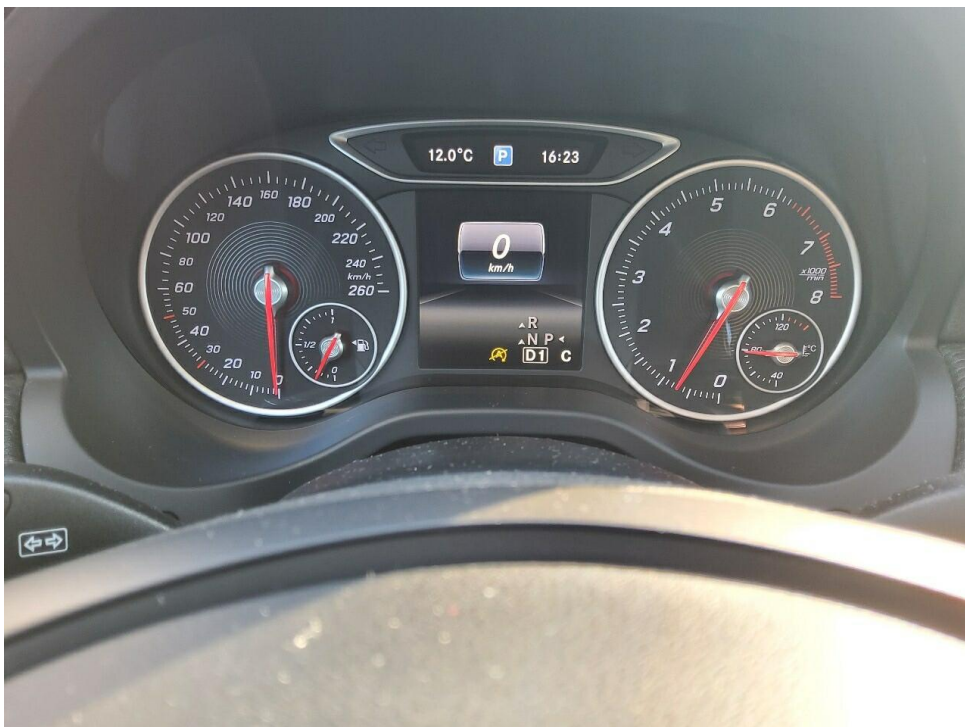
Wie telefonisch besprochen sind die ausgewiesenen Kosten für die notwendigen Reparaturen lediglich eine Orientierung. Eine Probefahrt erfolgte im Berufsverkehr innerstädtisch, es wurde maximal 50 km/h gefahren. Die Start/Stop Funktion ist während der Probefahrt nicht in den betriebsbereiten Zustand übergegangen, der Fehlerspeicher wurde nicht ausgelesen.

Bild 56 : Start Stop ohne Funktion

9. Start Stop ohne Funktion, prüfen und Befund festlegen, Schadenerweiterung möglich (Bild 56)	300	voll	-300,00	-252,10
10. Hauptuntersuchung abgelaufen, erneuern	165	voll	-165,00	-138,66
Rep.Kosten insgesamt / Minderwert	3.193		-3.193,00	-2.683,19

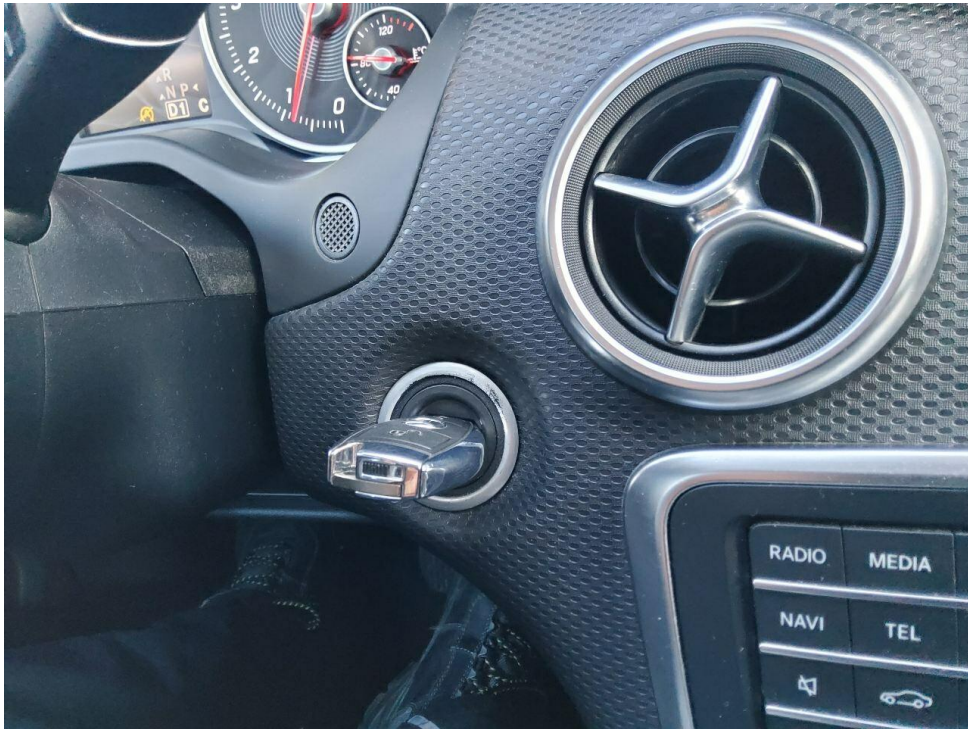
Bild 57 : Zündschloss Abrieb
